EL SISMO DE AREQUIPA DEL 2001 Y LA VULNERABILIDAD DE LAS EDIFICACIONES PERUANAS

Alejandro Muñoz P. , Marcos Tinman B.

Profesores del Departamento de Ingeniería, Pontificia Universidad Católica del Perú, Socios de Prisma Ingenieros Consultores

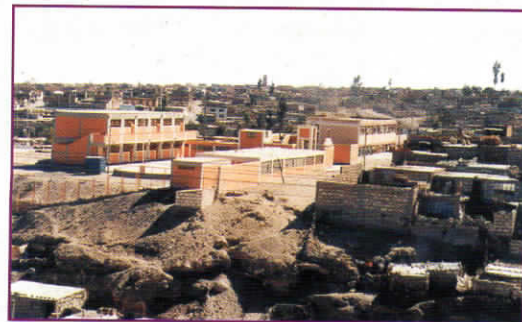
Foto 1. Centro Educativo Casimiro Cuadros en Arequipa.

En este centro educativo, el sismo debió mover la cimentación de todos los bloques, de manera muy parecida, ya que están sobre el mismo perfil de suelo y hasta algunos tienen la misma orientación. Sin embargo cada pabellón tuvo un comportamiento distinto. Los pabellones tradicionales con sistemas muy flexibles, tuvieron fallas de columna corta. En uno de estos pabellones la mala calidad de la construcción, agudizó el problema a tal extremo que probablemente la mejor alternativa sea su demolición (Foto 2). En cambio el pabellón rígido, construido con los criterios del código peruano vigente no presentó daño, ni en la propia estructura ni en los elementos no-estructurales.

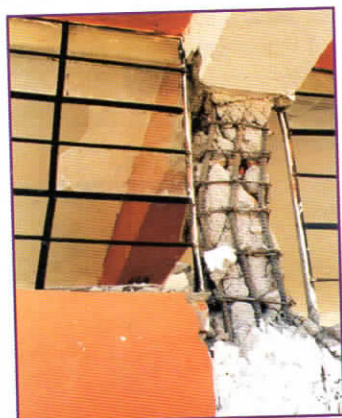
Foto 2. Falla de columna corta en un pabellón del Centro Educativo Casimiro Cuadros, Arequipa.

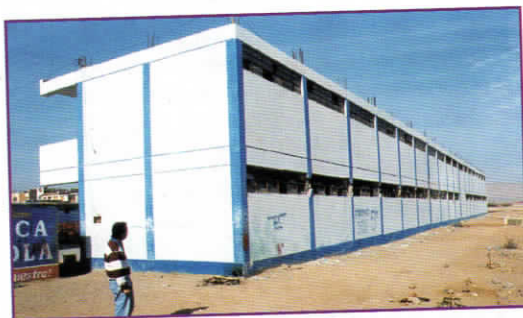
Lo que se encontró en el Colegio "Casimiro Cuadros" es un buen ejemplo de lo observado en otros centros educativos de la zona afectada: pabellones muy flexibles con daños por problemas de columna corta (Foto 3) y pabellones rígidos sin daños.

Foto 3. Falla en todas las columnas del primer piso por el problema de columna-corta, Centro Educativo Mariscal Cáceres, Tacna.

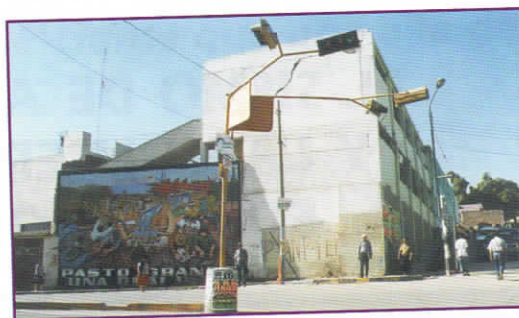
El colegio Angela Barrios fue el más afectado en la ciudad de Moquegua (Foto 4). En el pabellón de la esquina, las columnas interiores fallaron por el problema de columna corta perdiendo más de 30 cm. de altura; luego el techo se inclinó y sobrevino la falla en las columnas exteriores (Fotos 5 y 6). El colegio se ubica en un terreno con pendiente, y el pabellón dañado se encuentra elevado entre 2 y 4 metros sobre el nivel del terreno natural. Es probable que un

Foto 4. Daño irreparable en el Centro Educativo Angela Barrios de Moquegua.

problema de cimentación y mala calidad constructiva hayan agudizado la vulnerabilidad natural del sistema estructural empleado.

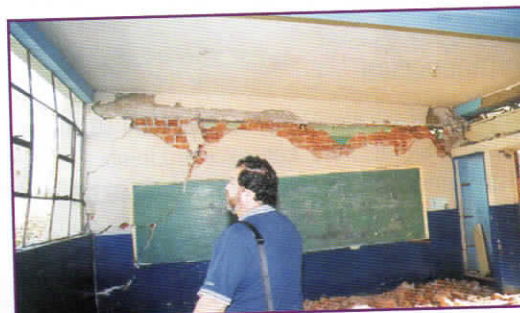
Foto 5. Falla de columna corta con pérdida de altura en todas las columnas interiores (a la derecha) del Centro Educativo Angela Barrios, Moquegua.

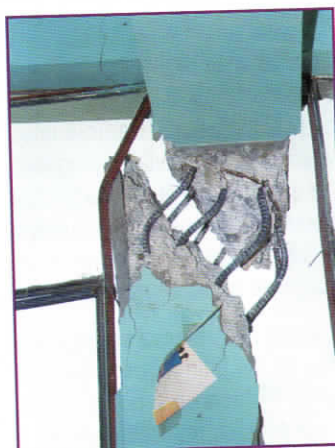
Foto 6. Falla de cortante en columna exterior del Centro Educativo Angela Barrios, Moquegua.

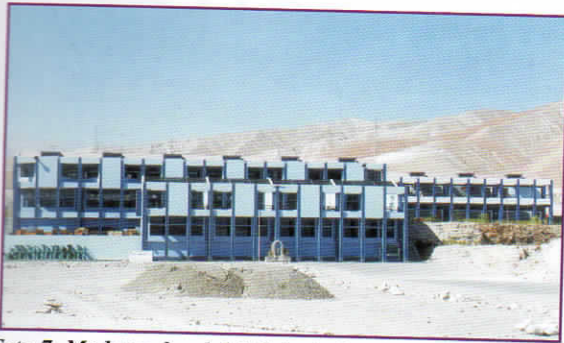
El nuevo local del Colegio "Santa Fortunata" en el Cerrillo, Moquegua (Foto 7) es arquitectónica y estructuralmente algo diferente al colegio estatal tradicional. El sistema estructural consiste de pórticos de concreto armado adecuadamente aislados de los tabiques y ventanas (Foto 8). Según información proporcionada por el personal administrativo del colegio, se trataría de un proyecto desarrollado en México. La estructura del local no sufrió daño, pero los tabiques aislados de la estructura, quedaron inestables con una gruesa grieta de separación en su base (Foto 9).

Foto 7. Moderno local del Colegio Santa Fortunata, en El Cerrillo, Moquegua.

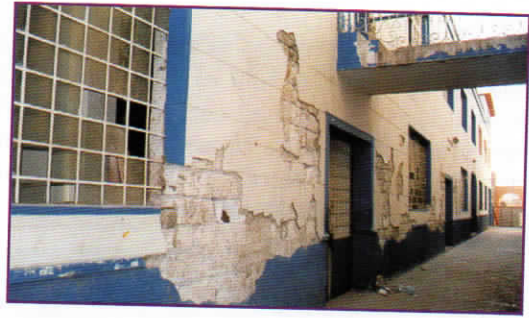
Foto 11. Daños menores en antiguo local del Colegio Salesiano de Arequipa

Los locales escolares de mayor antigüedad presentaron daños muy variados. Mientras que los daños en el local antiguo del colegio Santa Fortunata fueron severos, (Foto 10), el Colegio Salesiano de Arequipa presentó daños menores(Foto 11).

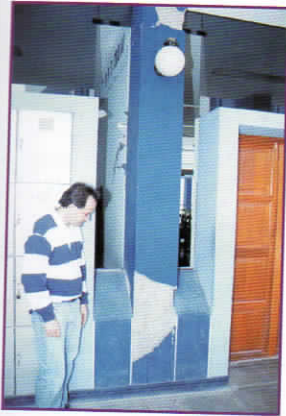
Foto 8. Vigas y columnas separadas de los elementos no-estructurales, Colegio Santa Fortunata en El Cerrillo, Moquegua.

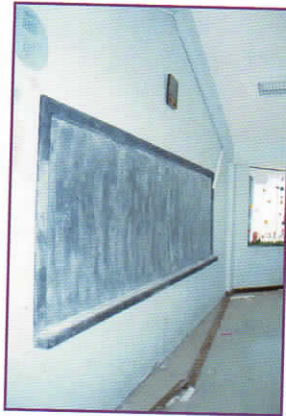
Foto 9. Los tabiques aislados y mal arriostrados quedaron inestables, Colegio Santa Fortunata en El Cerrillo, Moquegua.

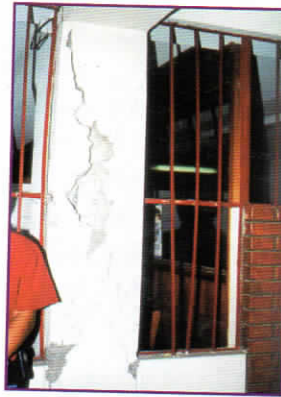
Foto 12. Daño típico de columna corta en edificios de la Universidad Nacional San Agustín de Arequipa.

En la Universidad Nacional San Agustín de Arequipa los daños también se debieron a la excesiva flexibilidad de los edificios, lo que ocasionó la falla de columna corta en

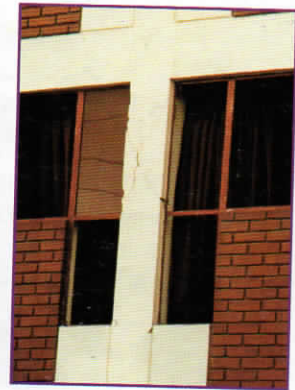
muchos pabellones (Foto 12). En el pabellón de Ingeniería Electrónica se había tratado de evitar el problema de columna corta empleando ventanas entre la columna y los tabiques; sin embargo la poca rigidez del edificio y el marco de la ventana fueron suficientes para que se iniciara la falla (Foto 13). En el edificio de la Biblioteca, dos escaleras tipo alfombra unidas al suelo y al primer techo, fallaron al verse solicitadas axialmente debido a que el movimiento

Foto 13. Problema de columna corta ocasionado por interacción con el marco de la ventana.

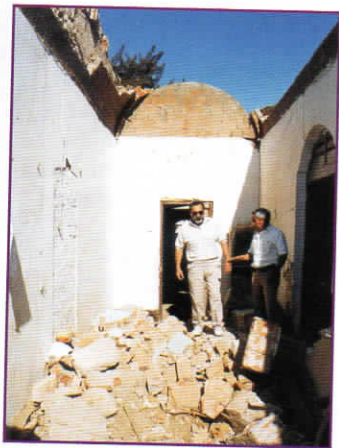
Foto 10. Caída de bóveda en el local antiguo del Colegio Santa Fortunata, Moquegua.

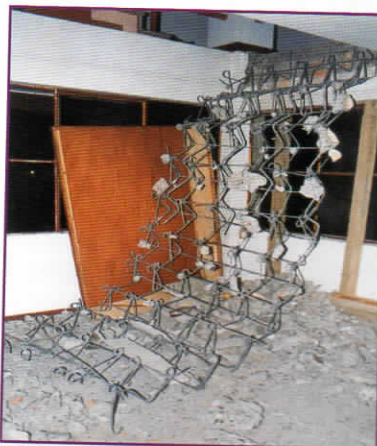
Foto 14. Colapso de una escalera tipo alfombra al verse solicitada axialmente, Universidad San Agustín de Arequipa.

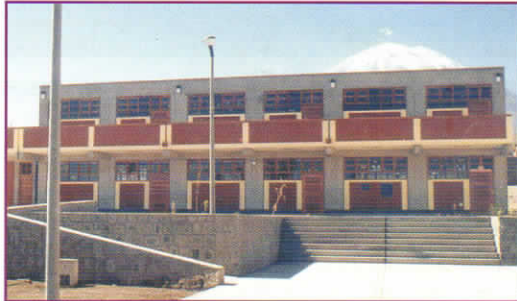
En toda la región afectada, los edificios educativos construidos según los criterios de la Norma Peruana de Diseño Sismorresistente de 1997 no presentaron daño, ni en la estructura, ni en tabiques, puertas o ventanas. El sistema estructural de estos bloques consiste en muros de albañilería en una dirección y columnas de peralte importante en la dirección longitudinal (Foto 15).

Foto 15. Centro educativo construido de acuerdo a la Norma Peruana de Diseño Sismorresistente de 1997 sin daño alguno, Arequipa.

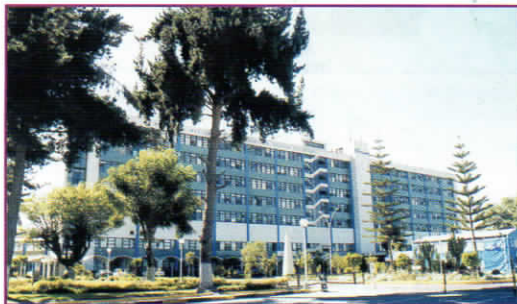
El pabellón más alto del hospital Nacional "Carlos Alberto Segúin" de Arequipa no tuvo daño estructural; pero, debido al daño extendido en la tabiquería se desalojaron todos los pisos salvo el primero (Fotos 16 y 17).

Foto 16. Hospital Nacional Carlos Alberto Segúin de Arequipa sin daño estructural pero desalojado por daños en la tabiquería.

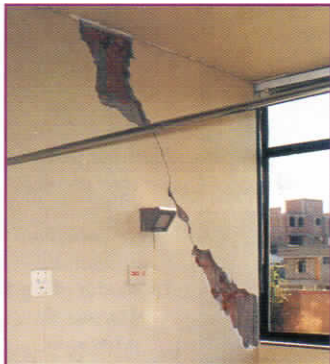
Foto 17. Daños en la tabiquería del Hospital Carlos Alberto Segúin, Arequipa.

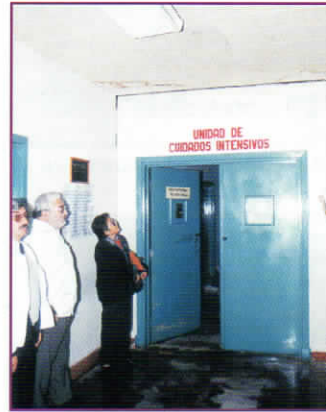
En el Hospital Hipólito Unanue en Tacna, además de los daños en la tabiquería se produjeron daños en las redes de agua y desagüe (Foto 18). Se desalojaron todos los pisos superiores del edificio más alto y se improvisaron instalaciones de emergencia (Foto 19).

Foto 18. Averías en las redes de agua del Hospital Hipólito Unanue, Tacna.

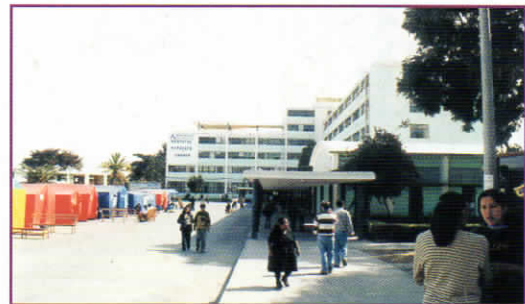
Foto 19. Desalojo en el Hospital Hipólito Unanue de Tacna por daños no-estructurales.

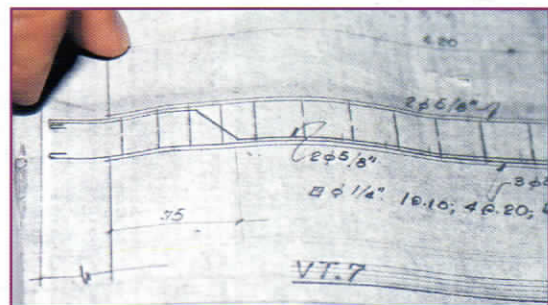
Los Hospitales importantes de la zona afectada se construyeron hace varias décadas sin los criterios de seguridad ni los conocimientos de Ingeniería Sismorresistente que se manejan hoy en día. El sistema estructural de estos edificios consiste de pórticos de concreto armado que sólo se diseñaron para tomar cargas de gravedad, razón por la cual no tienen la resistencia y rigidez adecuada frente a sismos (Foto 20). Sin embargo en ambas direcciones de estos edificios, existe una cantidad importante de tabiques adosados a la estructura de con-

Foto 20. Detalle del Refuerzo en una viga del Hospital Carlos Alberto Segúin de Arequipa. Note los escasos estribos y el doblado del hierro.

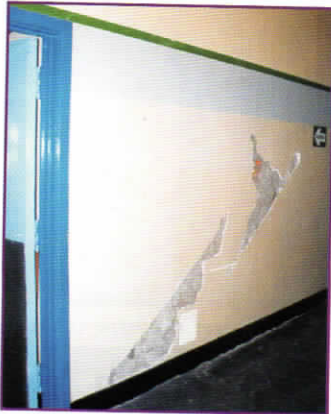
creto, los cuales redujeron los desplazamientos laterales y al dañarse disiparon energía y protegieron el sistema de carga vertical (Foto 21).

Foto 21. Los tabiques del Hospital Carlos Alberto Seguín controlaron los desplazamientos laterales y disiparon energía durante el sismo.

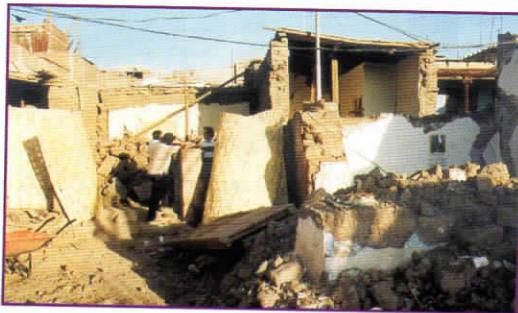
Las viviendas más afectadas fueron las de tierra (Foto 22). El daño más severo se produjo en las construcciones recientes de adobe levantadas sin dirección técnica por pobladores de escasos recursos económicos. En el sector de San Francisco en Moquegua se registraron los mayores daños y colapsos por esta causa.

Foto 22. Colapso de viviendas de adobe en Moquegua

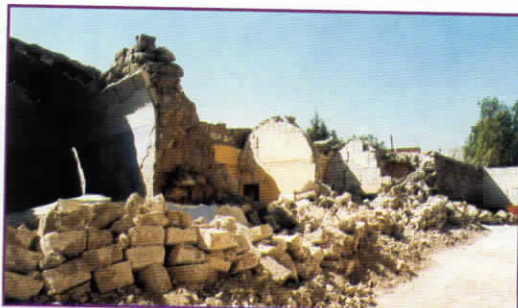
En Arequipa las viviendas de Sillar también sufrieron daños importantes y algunas colapsaron (Foto 23). Muchas bóvedas se agrietaron por el movimiento de sus apoyos y algunos muros se movieron fuera de su plano.

Foto 23. Vivienda de sillar colapsada en Arequipa.

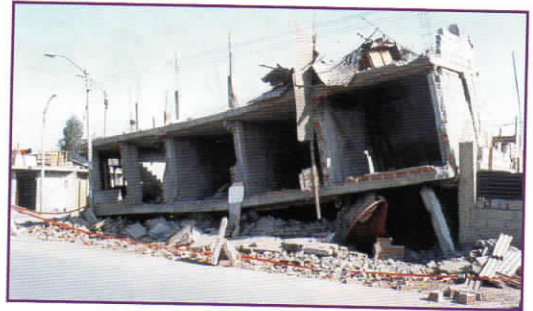
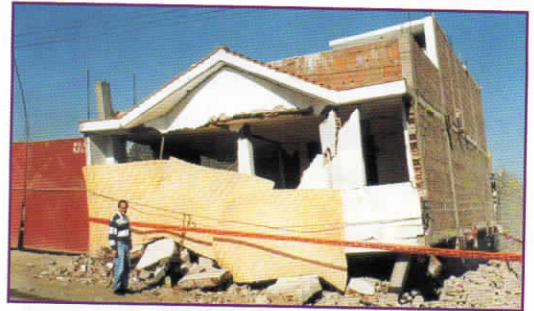
Fotos 24 y 25. Viviendas colapsadas de tres pisos en albañilería y concreto armado, Tacna.

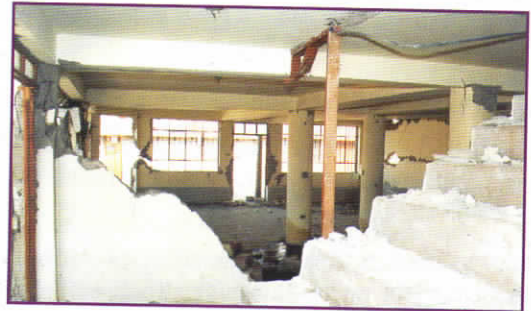
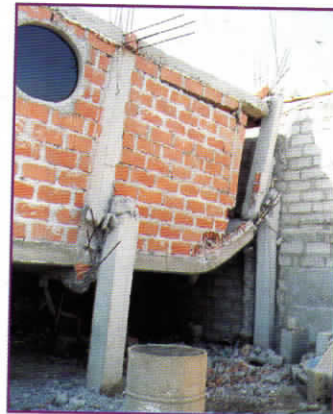
Fotos 26 y 27. Viviendas de albañilería y concreto armado con daño irreparable, Tacna.

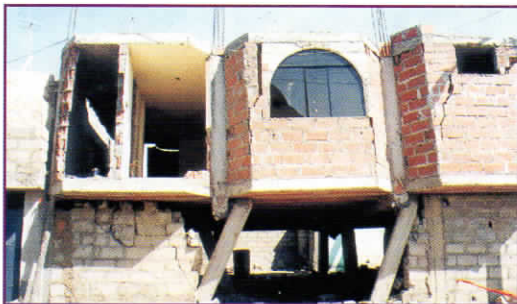
viviendas de material noble es muy variable; muchas viviendas se construyen sin dirección técnica y ya terminadas son altamente vulnerables. Las fotos 28 y 29 corresponden a dos viviendas en la misma calle, una frente a otra; luego del sismo la vivienda de foto 29 no tuvo daño. Alto Alianza y Ciudad Nueva en Tacna, son las zona con viviendas de material noble más afectadas; todo hace suponer que las condiciones de suelo propiciaron el incremento en las solicitaciones sísmicas y pusieron al descubierto las viviendas mal construidas.

Foto 28. Falla por mecanismo de piso blando en una vivienda en Tacna.

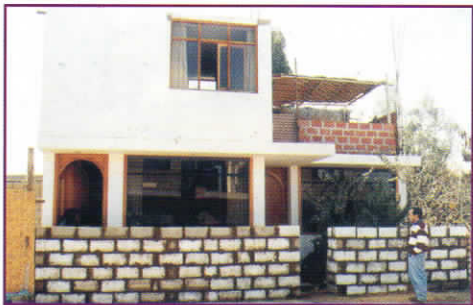
Foto 29. Vivienda sin daños a pocos metros de vivienda con daño irreparable.

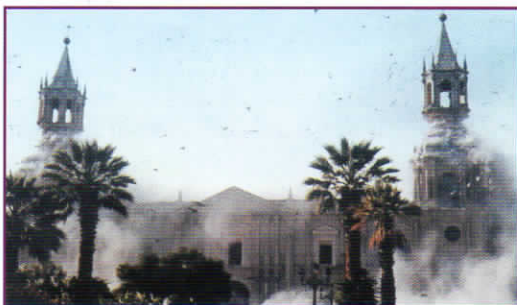
Una de las torres de la catedral de Arequipa colapsó y cayó atravesando el techo abovedado (Fotos 30 y 31).

Foto 30. La catedral de Arequipa instantes antes de la caída de una de sus torres.

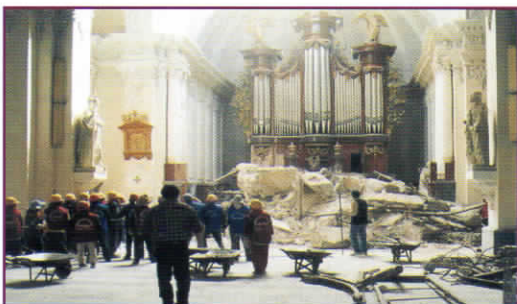
Foto 31. La torre izquierda de la Catedral de Arequipa perforó el techo en su caída.

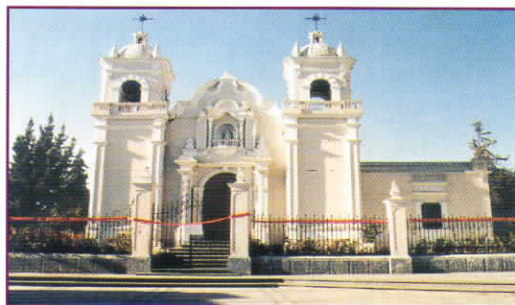
Importantes iglesias en Arequipa sufrieron daños en sus muros, contrafuertes y bóvedas (Fotos 32 y 33).

Foto 32. Las torres de la Iglesia de Santa Marta de Arequipa, sufrieron daños al proteger el cuerpo central.

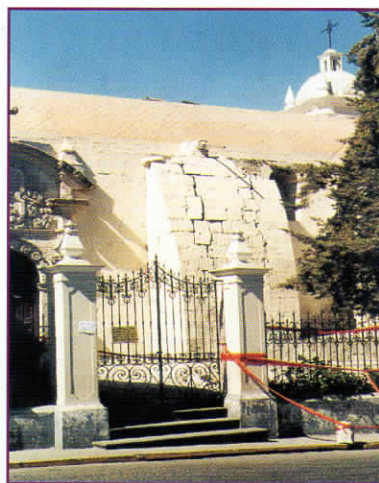
Foto 33. Grietas en los contrafuertes en la Iglesia Santa Marta de Arequipa, al controlar el movimiento del cuerpo central.

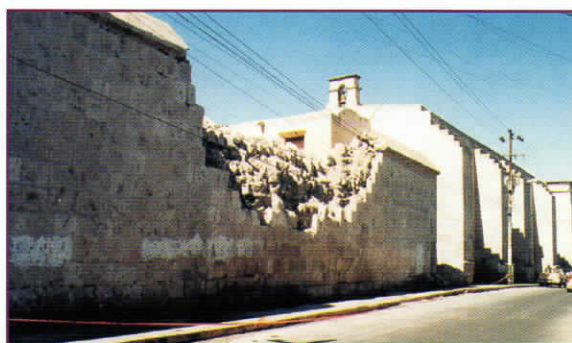
Algunos muros de cerco de sillar y barro colapsaron por sollicitaciones fuera de su plano (Foto 34)

Foto 34. Daños en el muro perimetral en la Iglesia de Santa Teresa, Arequipa.

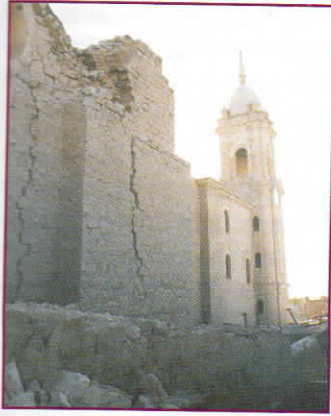
En Moquegua la Co-Catedral sufrió el colapso parcial de muros y el agrietamiento importante en bóvedas y cúpulas (Foto 35). El único muro en pie de la Catedral destruida en el terremoto de 1746, sufrió desprendimientos parciales (Foto 36).

Foto 35. Daños importantes en la Co-Catedral de Moquegua.

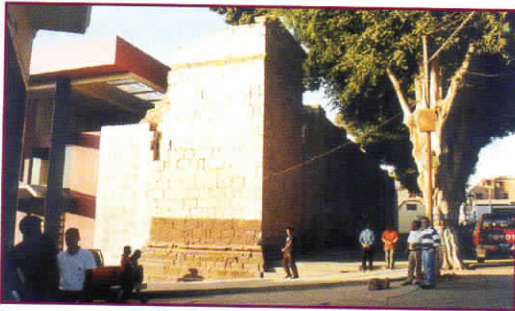
Foto 36. Desprendimiento de unidades de piedra en el único muro existente de la Catedral de Moquegua, destruida en el terremoto de 1746.

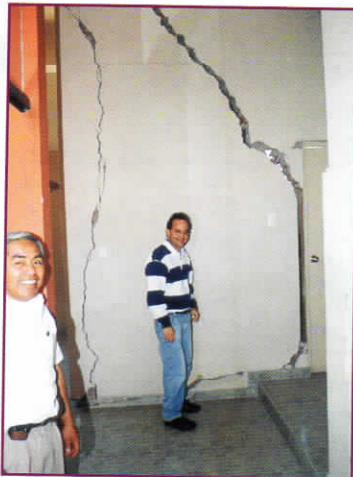
El edificio de Registros Públicos en la ciudad de Moquegua sufrió daño importante en la tabiquería y pequeños daños estructurales en una zona de ampliación (Foto 37).

Foto 37. Daños en el Edificio de Registros Públicos de Moquegua.

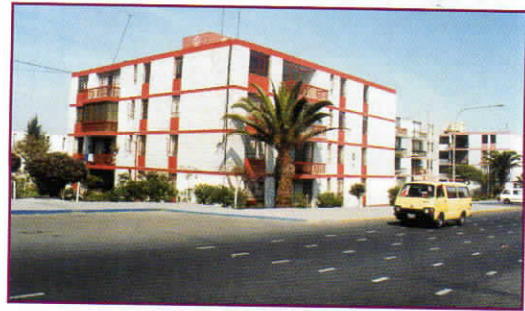
Sin embargo, edificios rígidos muy antiguos de albañilería quedaron sin daño (Foto 38). No se encontraron edificios que habiendo sido proyectados con la Norma Peruana Sismorresistente del 1997 experimentaran daño.

Foto 38. Edificio de departamentos muy rígido y antiguo sin daños en Tacna.

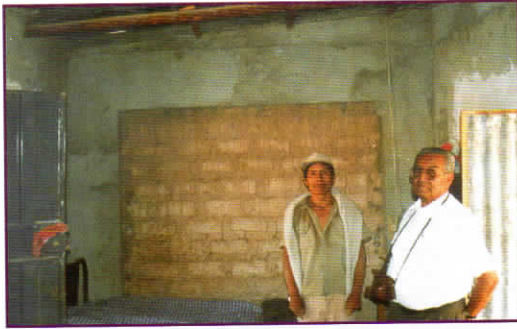
Foto 39. Reforzamiento de viviendas de adobe existentes empleando franjas de malla electrosoldada tarrajada, poblado de Yacango, Moquegua.

Con objetivos similares, el Centro Regional de Sismología para América del Sur (CERESIS) y la Pontificia Universidad Católica del Perú (PUCP) con financiamiento de GTZ de Alemania desarrollaron entre 1994 y 1999 el proyecto "Estabilización de las Construcciones Existentes de Adobe en los Países Andinos". Los ensayos de simulación sísmica (Laboratorio de Estructuras de la PUCP) mostraron que los mejores resultados se obtenían con franjas de reforzamiento verticales y horizontales en las esquinas y la parte superior de las viviendas. Estas franjas se hacen en el interior y exterior de los muros con mallas electrosoldadas de alambre, clavadas e interconectadas entre si y luego cubiertas con tarrajeo de cemento:arena. (Foto 39).

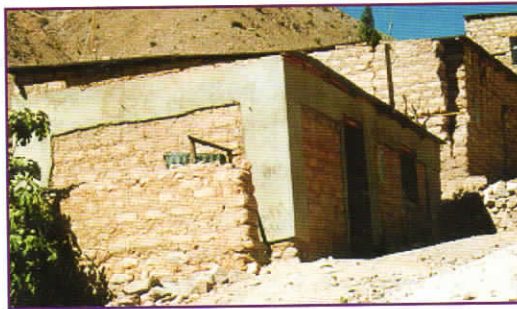
de estas viviendas sufrió daño, mientras que viviendas vecinas quedaron seriamente dañadas o colapsaron (Foto 40). El éxito de esta experiencia ha motivado el interés de muchas instituciones del estado y organismos no gubernamentales que consideran su empleo en la reconstrucción y reducción de la vulnerabilidad en construcciones de tierra.

Foto 40. Vivienda reforzada sin daño junto a otras muy dañadas, Yacango, Moquegua

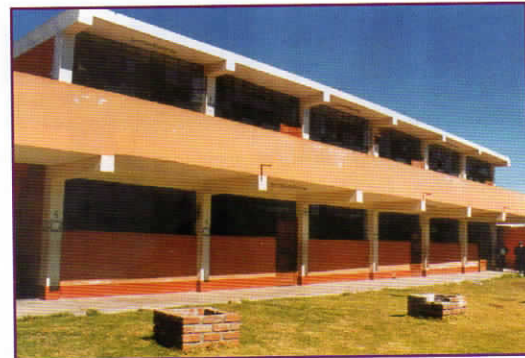
La foto 41 muestra un edificio escolar tradicional en la zona afectada, que no tuvo daño. Este pabellón fue construido en el límite de propiedad del centro educativo y

Foto 41. Pabellón tradicional aporticado sin daños gracias al muro de cierre completo en la cara paralela a la fachada principal.

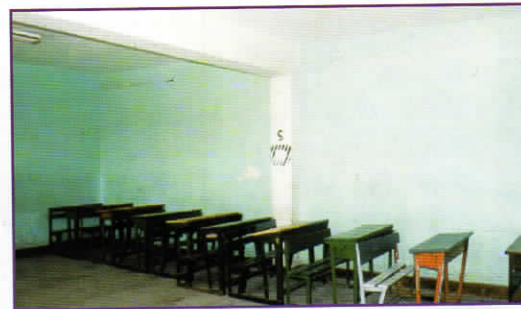
Foto 42. Muro longitudinal de cierre que controló el desplazamiento lateral y evitó el problema de columna corta en un pabellón aporticado tradicional.

por tanto se cerró con un muro a todo lo largo. La foto 42 muestra el interior con daños pequeñísimos sólo en el tarrajeo en la línea de contacto del muro y el pórtico. Esta experiencia sugiere una alternativa de reforzamiento económica y de fácil ejecución que consistiría en incluir nuevos muros de relleno en algunos paños adosados directamente a la estructura en la dirección flexible.
