EL SISMO DE AREQUIPA DEL 2001 Y LA VULNERABILIDAD DE LAS EDIFICACIONES PERUANAS

Alejandro Muñoz P. , Marcos Tinman B.

Profesores del Departamento de Ingeniería, Pontificia Universidad Católica del Perú, Socios de Prisma Ingenieros Consultores

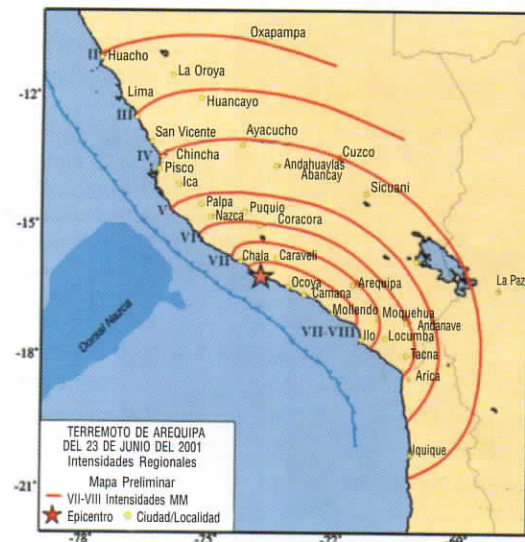
El sismo de Arequipa fue de tamaño similar al de 1970 en Huaraz ($M_s = 7.8$), pero con intensidades menores según los reportes del IGP (Figura 1)
